## Bauteilprüfung, Fugeneigenschaften eines Abdichtungssystems zwischen Fenster und Baukörper im Neuzustand, sowie nach simulierten Kurzzeitbelastungen

Prüfbericht

Nr. 14-002527-PR03

Auftraggeber	APU AG Rheinweg 7 8200 Schaffhausen Schweiz
Produkt	Äußeres Abdichtungssystem zwischen Fenster und Baukörper
Bezeichnung	APU-Gewebeleiste PUR-FIX-pro-s W38-pro
Einbausituation / Randbedingungen	Hochlochziegelmauerwerk mit stumpfer Leibungsausbildung und Wärmedämmverbundsystem (WDVS). Zweiflügeliges Kunststofffenster, (B x H) 2000 mm x 1500 mm, mit Anschlagdichtungssystem, außen bündig in der Mauerleibung. Teilweise Überdeckung des Blendrahmens durch das WDVS. Probekörper innen und außen verputzt, Außenseite gestrichen. Befestigung des Fensters über dübellose Rahmenschrauben seitlich und oben, unten mittels Befestigungskonsolen. Befestigungsabstände $\leq 700$ mm. Lastabtragung des Eigengewichts über Tragklötze unten, seitliche Lagesicherung durch die dübellosen Rahmenschrauben. Prüfung ohne Fugenfüllung und ohne innere Abdichtung. Verarbeitung nach den Vorgaben des Auftraggebers.

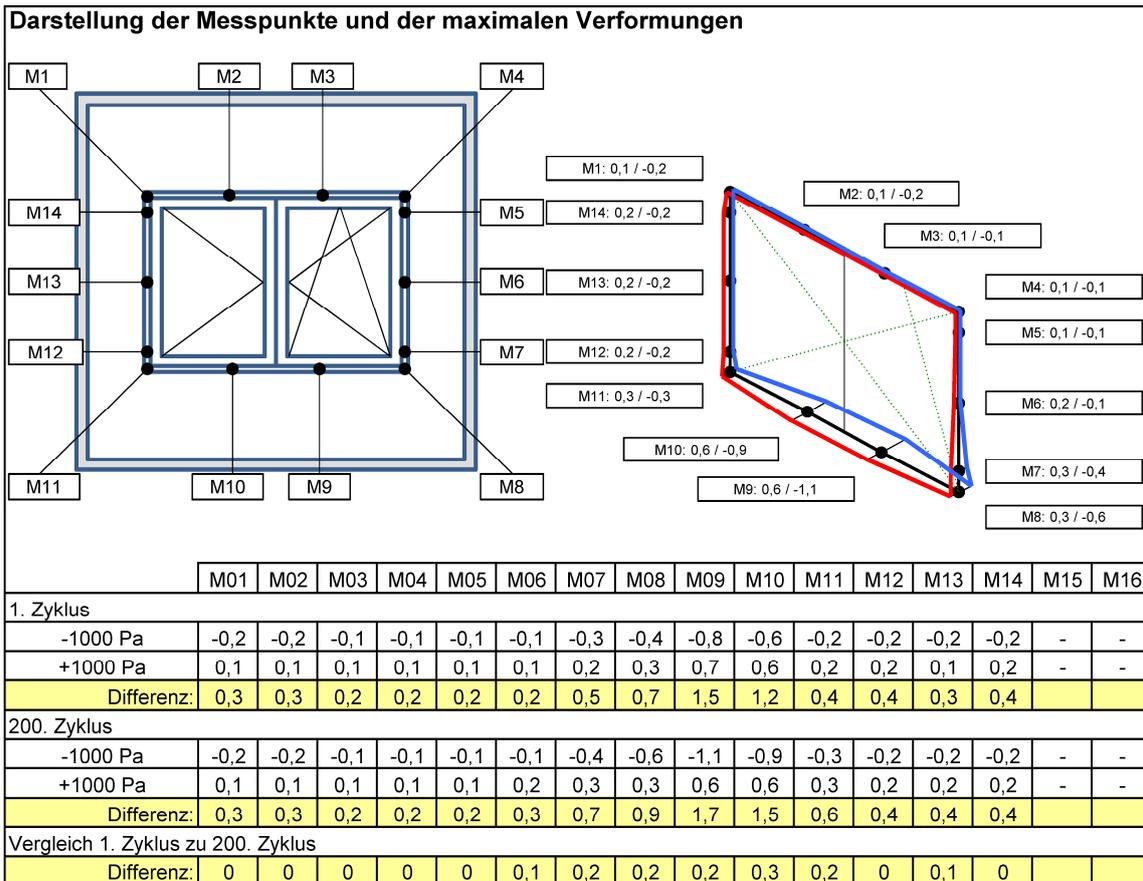
**Ergebnis / Aussage:**

Es waren keine visuell erkennbaren Veränderungen am Probekörper festzustellen.

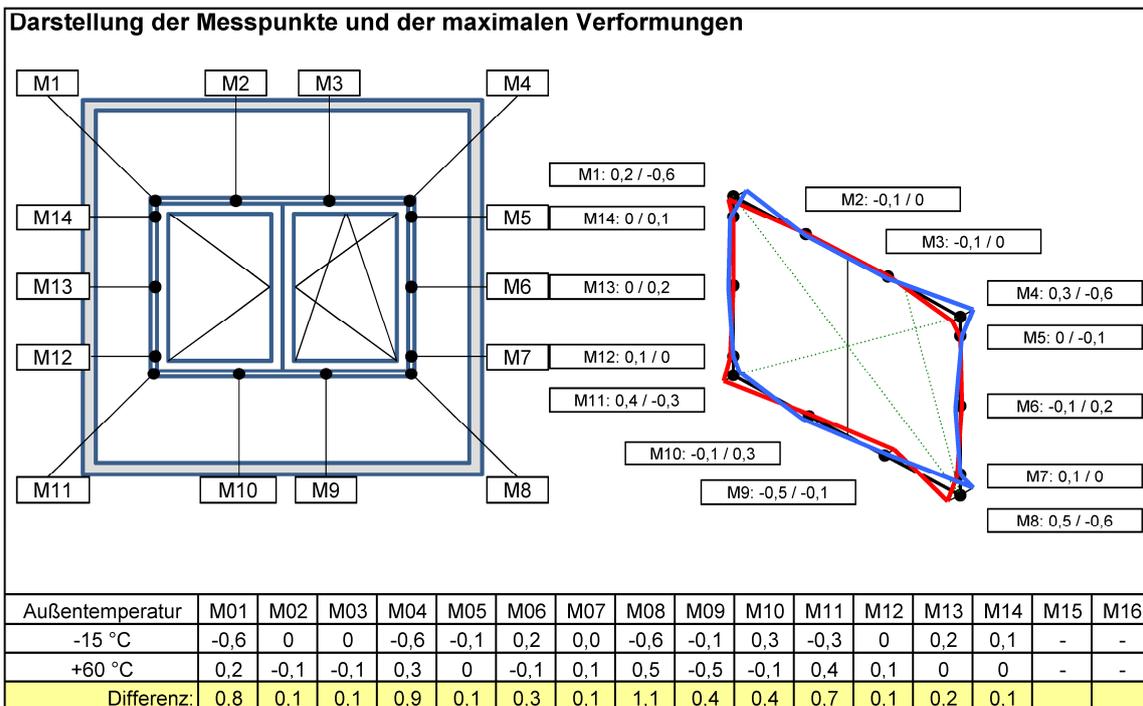
**Ergebnis / Aussage:**

Es waren keine visuell erkennbaren Veränderungen am Probekörper festzustellen.

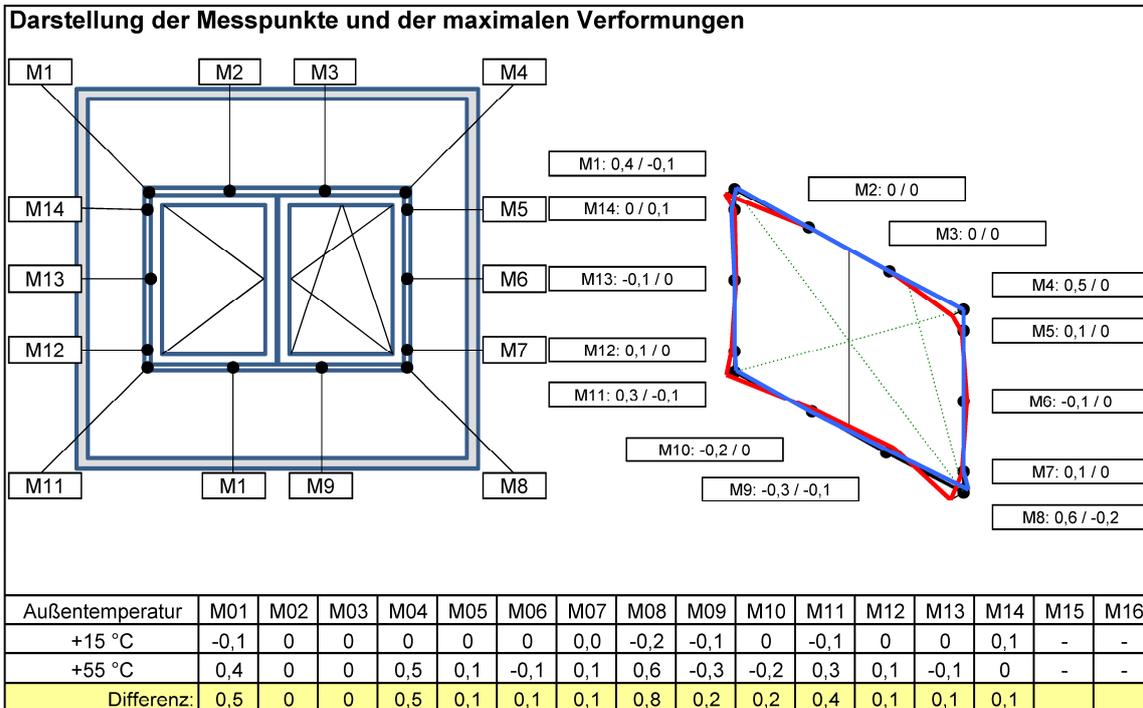
**Ergebnis / Aussage:**

Es waren keine visuell erkennbaren Veränderungen am Probekörper festzustellen.  
Ebenso war während der Beregnung kein Wassereintritt über den zu bewertenden Bereich festzustellen.

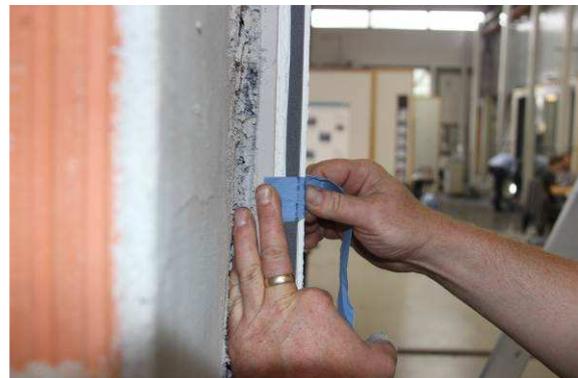
**Bild 4**  
Wassereindringtiefe in das vorkomprimierte Dichtungsband während der Demontage

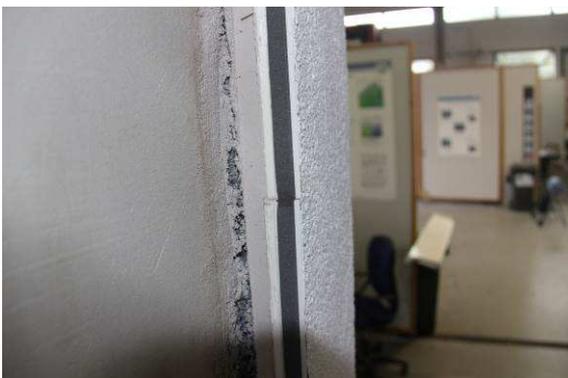
**Bild 6**  
Längsstoß der Anputzdichtleiste
